## AVIS DE RAPPEL DE SÉCURITÉ IMPORTANT

RAPPEL DE TRANSPORT CANADA : 2023 -116

**521337/521340 FICHE D'INSTRUCTIONS DE LA TROUSSE DE RAPPEL SUR LE TERRAIN SDS2**

Ce kit est destiné à remédier aux tables de cuisson SDS2 en vertu du rappel 23E-002 de la NHTSA.

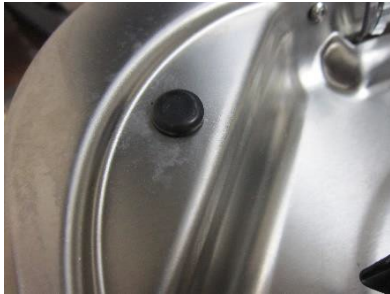
1. Couvercle en verre ouvert.

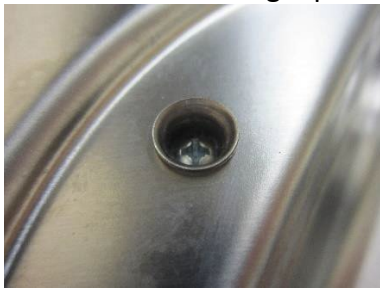
2. Retirez (4) les pare-chocs en verre noir de chaque coin de l'appareil.

3. À l'aide d'un tournevis cruciforme #2, desserrez les vis sous chaque pare-chocs. Cela rétractera le mécanisme de serrage qui fixe la table de cuisson au comptoir.

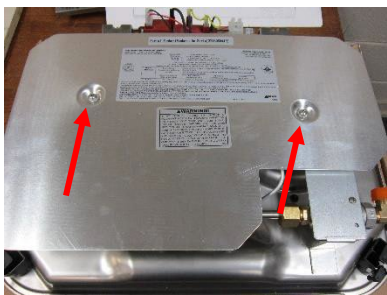
4. Fermez le couvercle en verre.

5. Soulevez la table de cuisson sans comptoir et placez le côté inférieur vers le haut sur une surface de travail molle.

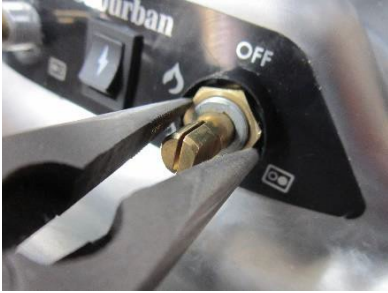
14. Retournez l'unité et ouvrez le couvercle en verre.

15. Retirez les deux boutons de commande du brûleur.
16. À l'aide d'une pince à aiguille, retirez l'écrou supérieur fixant la valve gauche au sommet principal. Votre table de cuisson peut avoir un ou deux écrous fixant chaque valve de gaz.

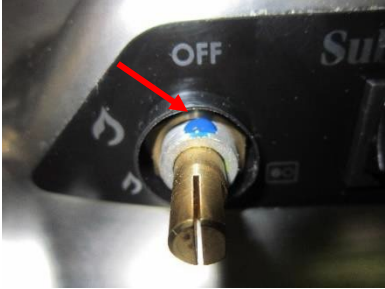
17. Serrez l'écrou inférieur si votre table de cuisson avait deux écrous sur chaque valve de gaz.

- Couper la pointe de Loctite 243 (410350) et appliquer une goutte de filetage sur environ le filetage de la 2e valve si chaque vanne a deux écrous. Appliquez une goutte de threadlocker sur environ le 4ème filetage si chaque vanne n'a qu'un seul écrou.

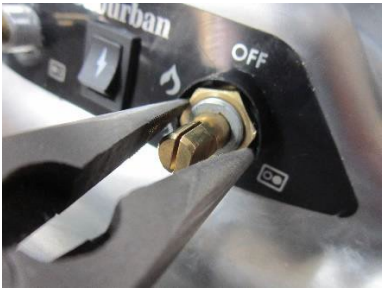
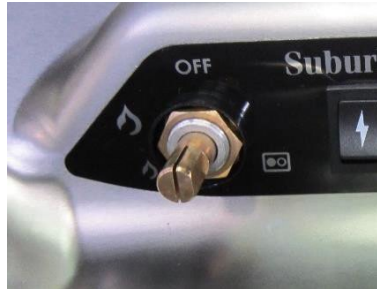
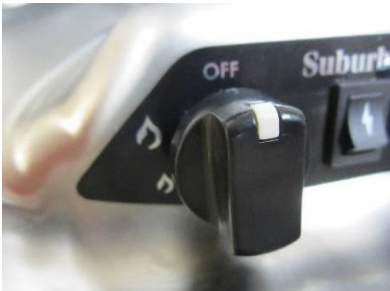
- Installez l'écrou supérieur et le couple à 20 lb.
